## Bindemiddelpletter på slutpuds

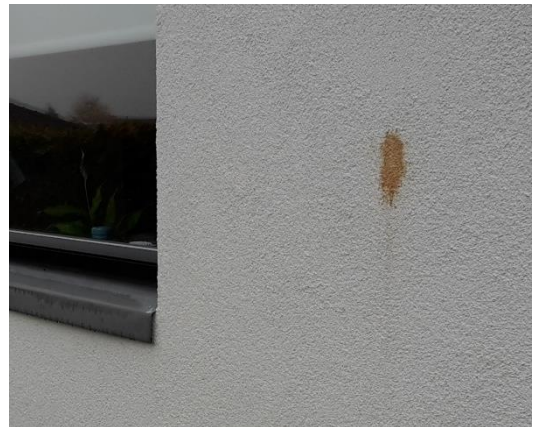
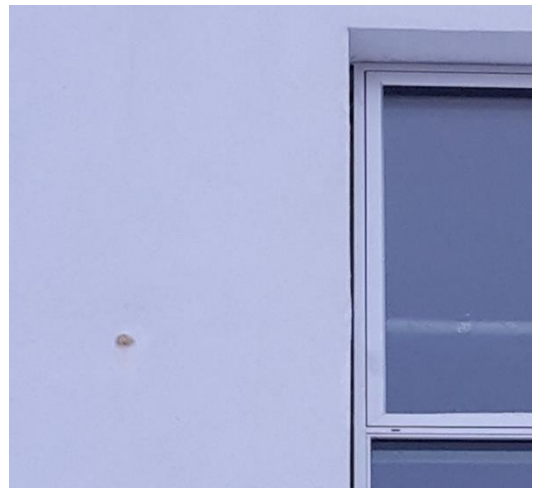
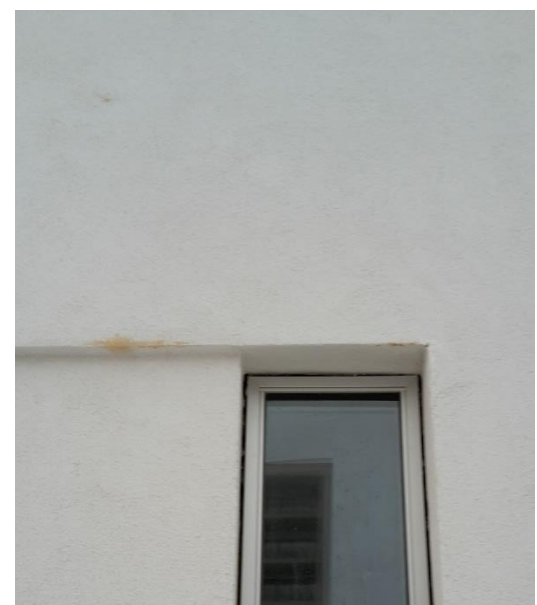
Pletterne opstår på grund af en uhærdet bindemiddelsklat i mineralulden. Det hærdede bindemiddel i mineraluld er sikkert bedre kendt som "bakelit".

Det uhærdede bindemiddel reagerer primært med fugten i pudsens, der trækker farven med ud på overfladen. Det betyder, at problemet kan opstå i underpudsens såvel som i slutpudsens.

Hvis pletterne optræder på underpudsens, anbefales det at forsegle pletterne med et egnet produkt til f.eks. forsegling af løbesod.

Hvis pletterne optræder på slutpudsens, så forsvinder de af sig selv. Det tager bare tid. Det kan tage op til et helt til halvandet år – men de vil forsvinde helt.

Forsvinder de ikke helt af sig selv, kan det skyldes at der trænger vand ind i isolering et eller andet sted.

For at undgå ovennævnte misfarvning af den færdige overflade, skal isolering med synlige binderklatter sorteres fra inden opsætning af isoleringen.
